OPTIMALISASI DESAIN DAN POSISI JIG WELDING GUNA MENGURANGI SPATTER PADA PRODUKSI HALF OUTER COMP MENGGUNAKAN METODE DMAIC di PT. XYZ

Kata Kunci : Optimalisasi, Spatter, DMAIC, Desain, Solidwork 2018

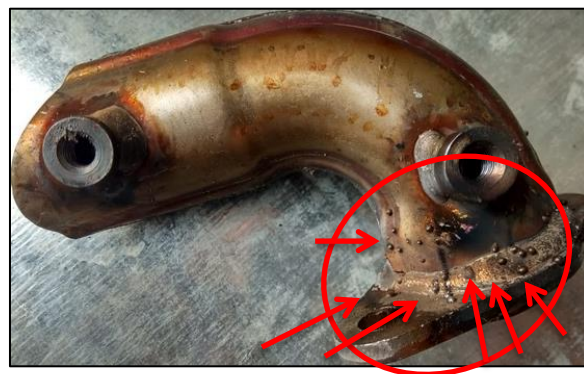
Pada proses *welding* (pengelasan) *half outer comp* didapatkan adanya *spatter* (kotoran las) pada bagian *joint exhaust*, banyaknya *spatter* yang menempel membuat kualitas dari *half outer comp* tidak sesuai standar keinginan pelanggan, sehingga produk tersebut tidak dapat dikirim atau dijual dan agar dapat bisa terjual *spatter* harus dibersihkan terlebih dahulu yang mengakibatkan penambahan proses kerja dibagian *check man* sehingga jumlah produk yang di cek menurun.

Gambar 1.1 Spatter Pada Joint Exhaust

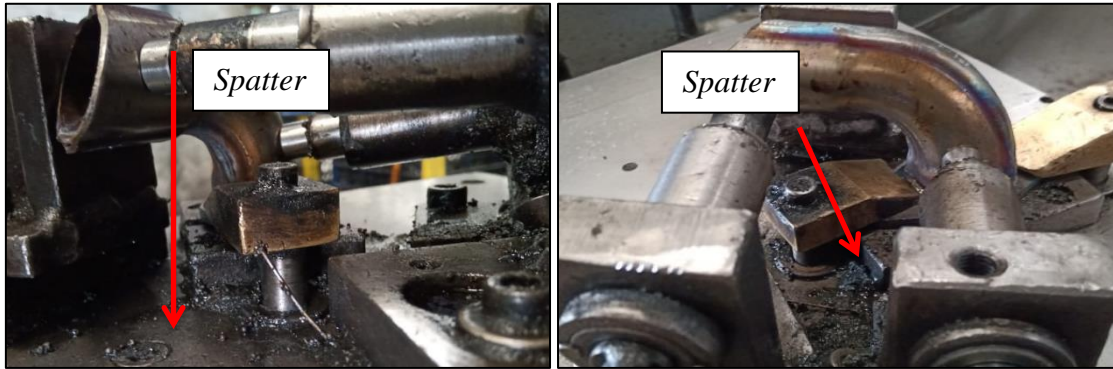
Spatter (kotoran las) yang menempel pada *joint exhaust half outer comp* yaitu terjadi pada proses pemasangan *nut*, dimana *jig* yang digunakan memiliki posisi yang sangat memungkinkan *spatter* menempel pada bagian *joint exhaust*, dikarenakan posisi penempatan berposisi tegak, dengan proses *welding* memiliki alur proses dari atas ke bawah yang membuat *spatter* berjatuhan ke bawah dan menempel pada *joint exhaust*, serta ditambah lagi dengan kondisi *clamp jig* (pengunci) yang digunakan untuk mencengkram dan melindungi *joint exhaust* juga sudah tipis dan sudah tidak menutup dengan sempurna.

Gambar 4.1 Posisi Jatuhnya Spatter

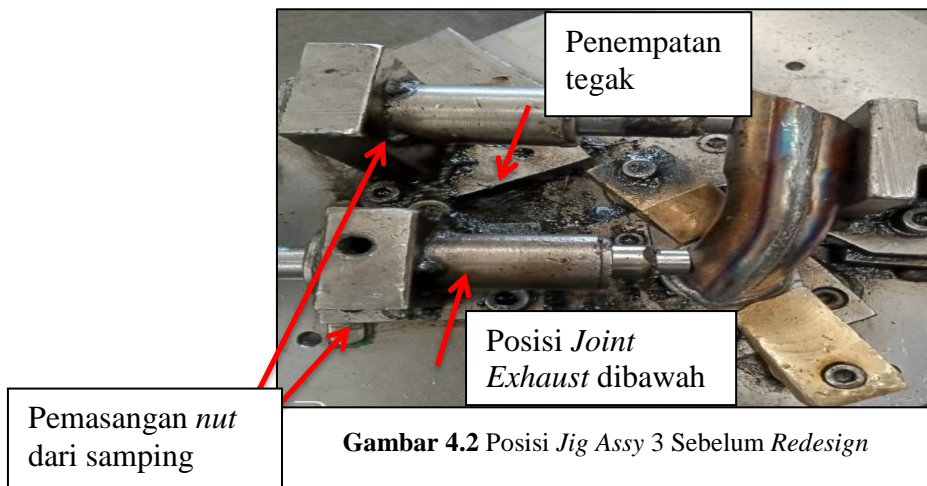
Membuat suatu penahan atau penghalang agar *spatter* (kotoran las) tidak jatuh langsung ke bagian *joint exhaust*, dibawah ini adalah beberapa langkah dalam pembuatan penahan spatter (kotoran las). Dari hasil *improve* di atas disimpulkan bahwa *spatter* (kotoran las) menempel pada *joint exhaust* karena posisi *jig welding* yang berposisi tegak, maka penulis memberikan saran untuk melakukan *redesign jig welding* dari posisi penempatan vertikal menjadi posisi penempatan berposisi horizontal.

Gambar 4.2 Posisi Jig Assy 3 Sebelum Redesign

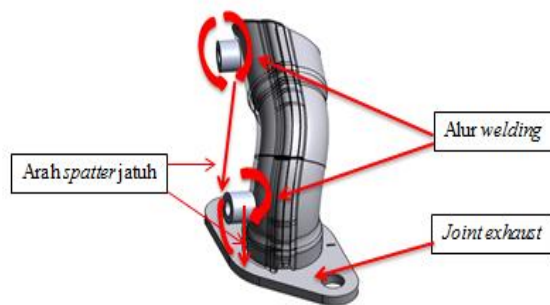
Gambar 4.3 Posisi Jatuhnya Spatter Pada Posisi Jig Welding Vertikal

Dari penjelasan di atas maka penulis melakukan modifikasi perubahan posisi penempatan *half outer comp* dari posisi vertikal menjadi posisi penempatan horizontal seperti pada gambar di bawah ini.

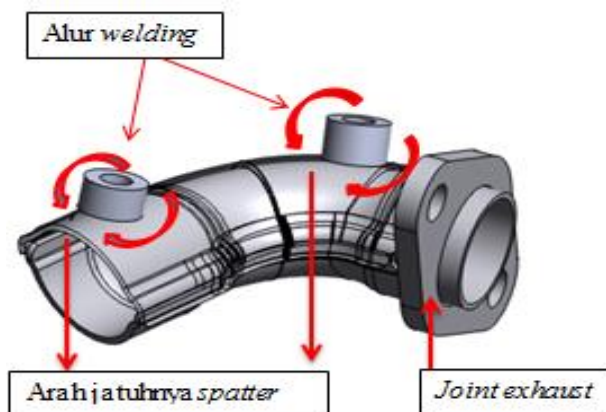
Gambar 4.4 Gambaran Jatuhnya Spatter Posisi Rebah

Pada gambar di atas menunjukkan penempatan *half outer comp* dengan posisi rebah, dimana dalam posisi seperti itu dapat meminimalisir jatuhnya *spatter* (kotoran las) dan menempel pada *joint exhaust* saat proses pengelasan berlangsung karena posisi *joint exhaust* berada di bagian samping.

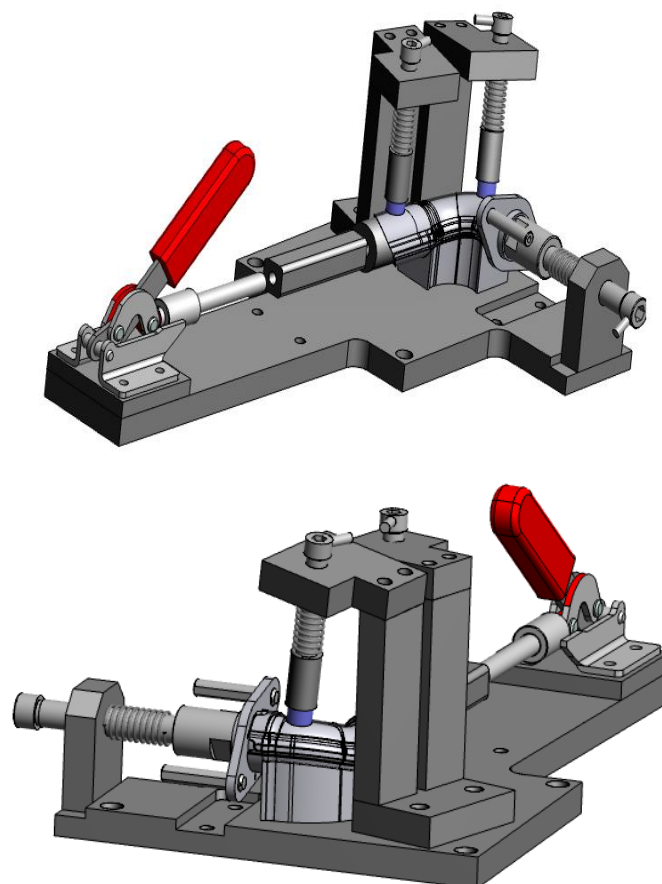
Gambar 4.5 Redesign Jig Half Outer Comp

Dari penjelasan mengenai posisi *jig welding* dengan penempatan berposisi rebah di atas, maka penulis membuat sebuah usulan *design jig welding assy 3 half outer comp* rebah dengan menggunakan *software solidwork 2018* seperti pada gambar di bawah ini.

Dengan menggunakan *jig welding nut* (mur) dengan posisi rebah, diharapkan mendapatkan hasil produksi *half outer comp* yang tidak mempunyai cacat banyak *spatter* (kotoran las) yang menempel sama sekali, karena posisi dari *joint exhaust* berada di bagian samping, dengan posisi tersebut diharapkan tidak ada lagi *spatter* yang menempel pada bagian *joint exhaust*, seperti pada penggunaan *jig welding* sebelumnya yang memiliki posisi penempatan tegak.

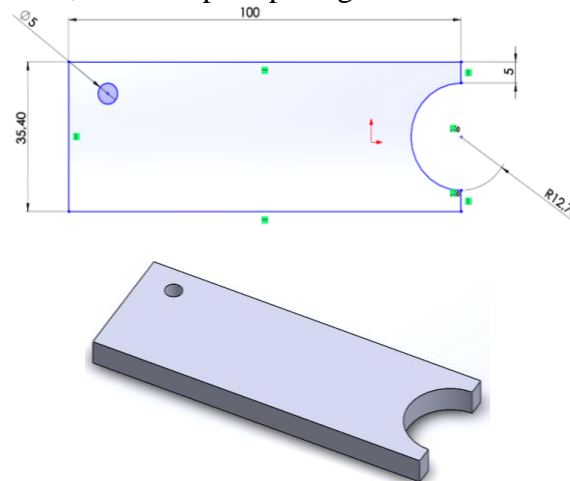
Gambar 4.6 Rancangan Penahan *Spatter*

Penahan *spatter* dibuat sesuai ukuran dan bentuk body *half outer comp* atau *half A/B* yang memiliki diameter lingkaran 25,40 mm seperti pada gambar di bawah ini.

Bahan yang digunakan untuk membuat penahan ini adalah bahan tembaga, bahan ini dipilih karena tembaga tidak bisa diwelding, karena konsep mengelas itu adalah mencairkan logam dan menyatukan logam dengan logam lainnya.

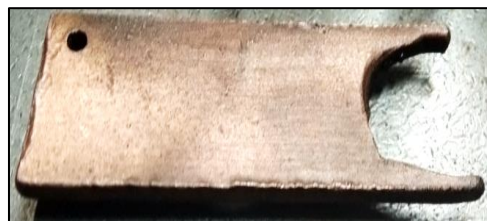
Gambar 4.7 Hasil Penahan *Spatter*

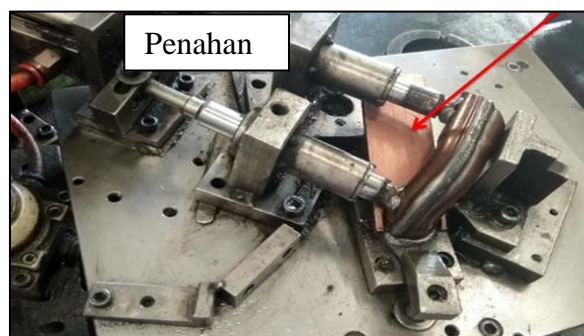
Gambar 4.8 Pemasangan Penahan *Spatter*

Pemasangan penahan *spatter* ini yaitu dengan memasukan penahan ke bagian bawah *body half outer comp*.

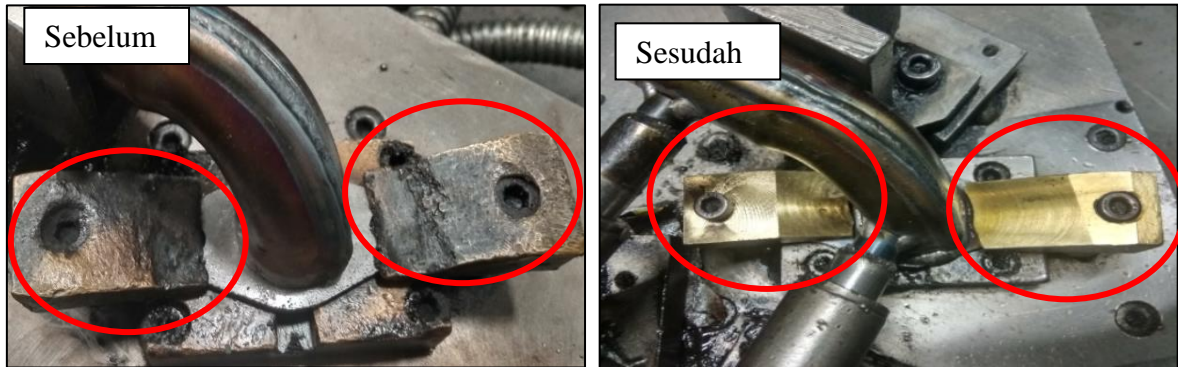
Gambar 4.9 Clamp Jig

Improve yang kedua yaitu mengganti *clamp jig* (penjepit) yang sudah tipis dengan yang lebih besar.

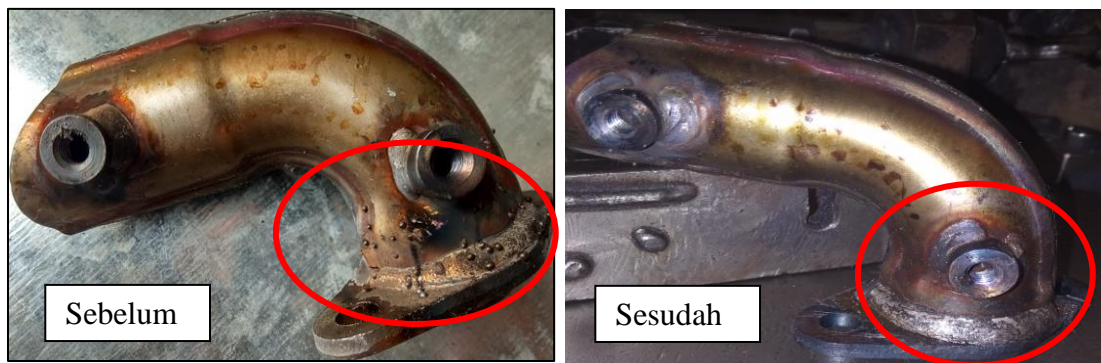
Setelah dilakukan *improve* pada proses *welding* pemasangan *nut* (mur) diperoleh hasil berkurangnya jumlah *spatter* yang menempel pada *joint exhaust*.

Gambar 4.10 Hasil *Improve*

Dari hasil *improvement* diatas masih terdapat *Spatter* dalam jumlah kecil, penulis menyarankan setiap sebelum melakukan proses pengelasan dapat dilakukan penyemprotan cairan anti *Spatter* pada *Joint Exhaust* sehingga pada saat pembersihan tidak terlalu sulit dan tidak merusak produk.
