# ANALISIS SFC PADA BANDAR UDARA SUPADIO PONTIANAK

**Roselina Rahmawati**

## ABSTRAK

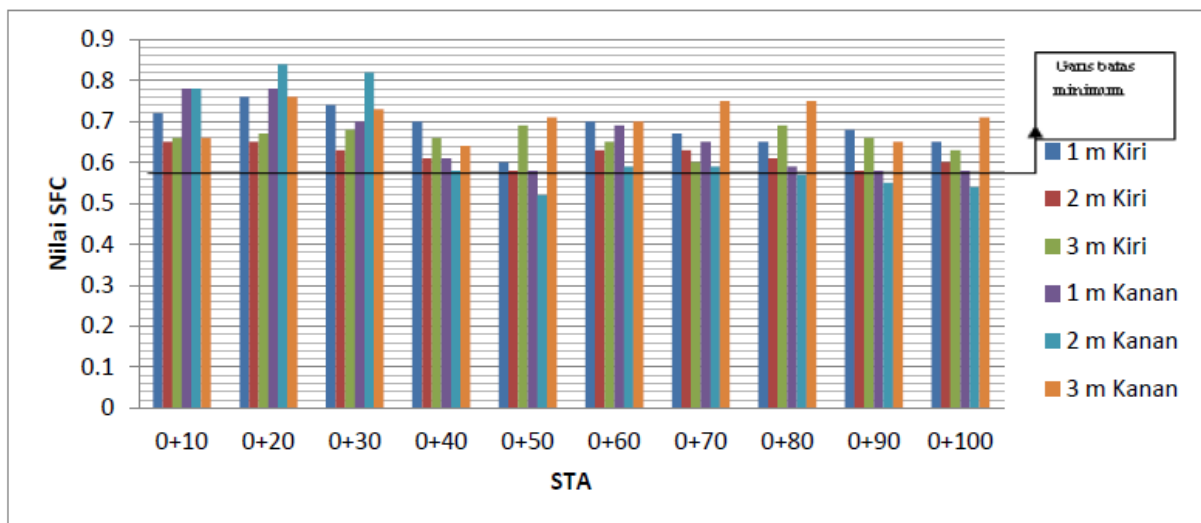
Gambar 4 Grafik nilai SFC sesudah pembersihan *rubber deposit* pada STA 0+ 10 – STA 0+100 Bandar Udara Supadio, Pontianak

- Pada STA 0+10 – STA 0+100 (Gambar 4)  
Berada 2 m kanan pada STA 0+50 dan STA 0+90 dan STA 0+100. Dengan demikian dapat dihitung persentase lokasi yang bermasalah adalah sebesar 5%.
- Pada STA 0+110 – STA 0+200

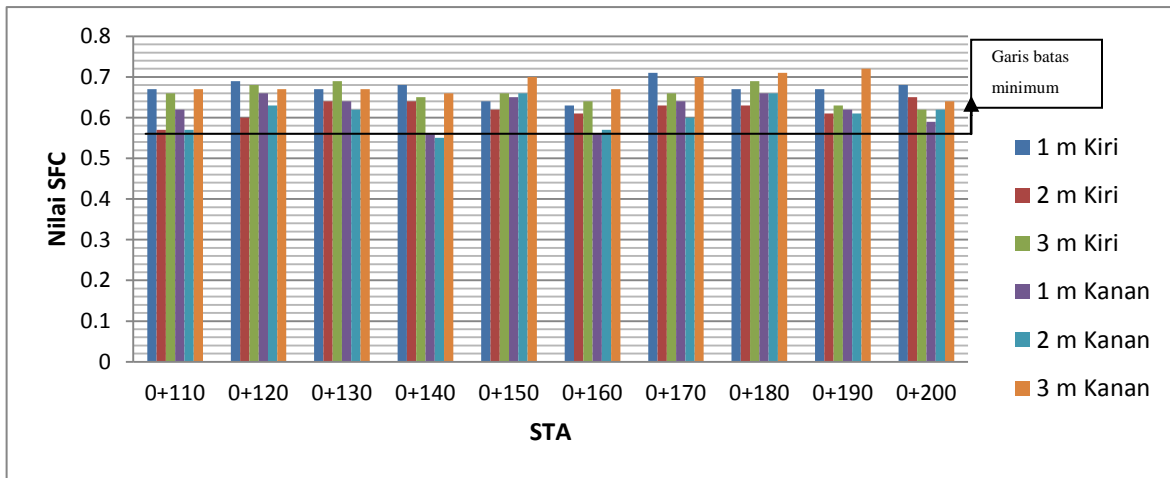
Berada 2 m kanan pada STA 0+140. Dengan demikian dapat dihitung persentase lokasi yang bermasalah adalah sebesar 2%.

Gambar 1 Grafik nilai SFC sesudah pembersihan *rubber deposit* pada STA 0+ 110 – STA 0+200 Bandar Udara Supadio, Pontianak

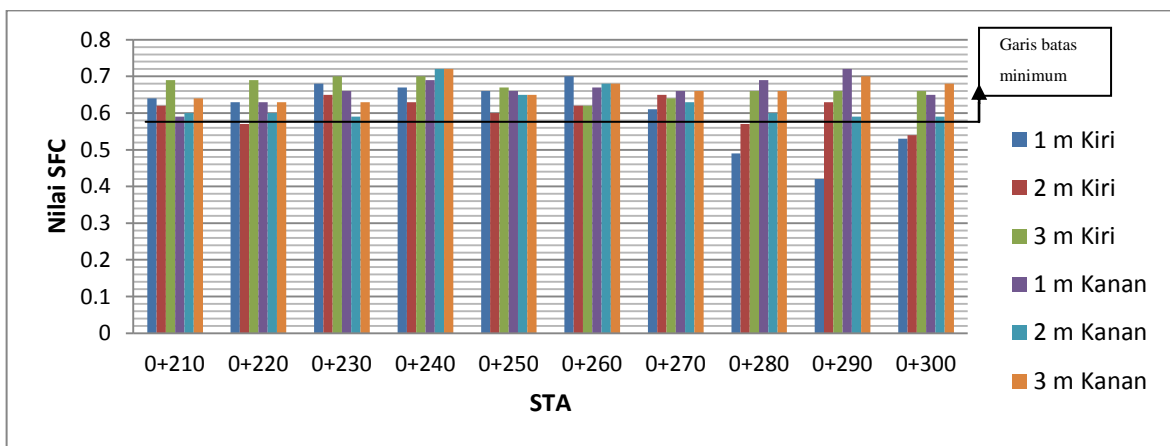
Berada 1 m kiri pada STA 0+280 s/d STA 0+300. dan pada 2 m kiri pada STA 0+300. Dengan demikian dapat dihitung persentase lokasi yang bermasalah adalah sebesar 6%.

Gambar 2 Grafik nilai SFC sesudah pembersihan *rubber deposit* pada STA 0+ 210 – STA 0+300 Bandar Udara Supadio, Pontianak

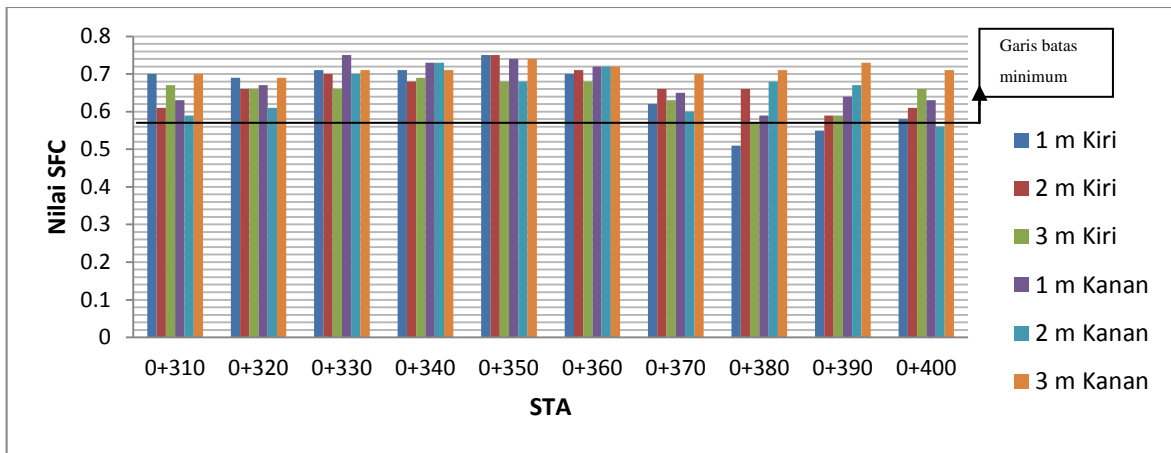
Berada 1 m kiri pada STA 0+380 dan STA 0+390. Dengan demikian dapat dihitung persentase lokasi yang bermasalah adalah sebesar 3%.

Gambar 3 Grafik nilai SFC sesudah pembersihan *rubber deposit* pada STA 0+ 310 – STA 0+400 Bandar Udara Supadio, Pontianak

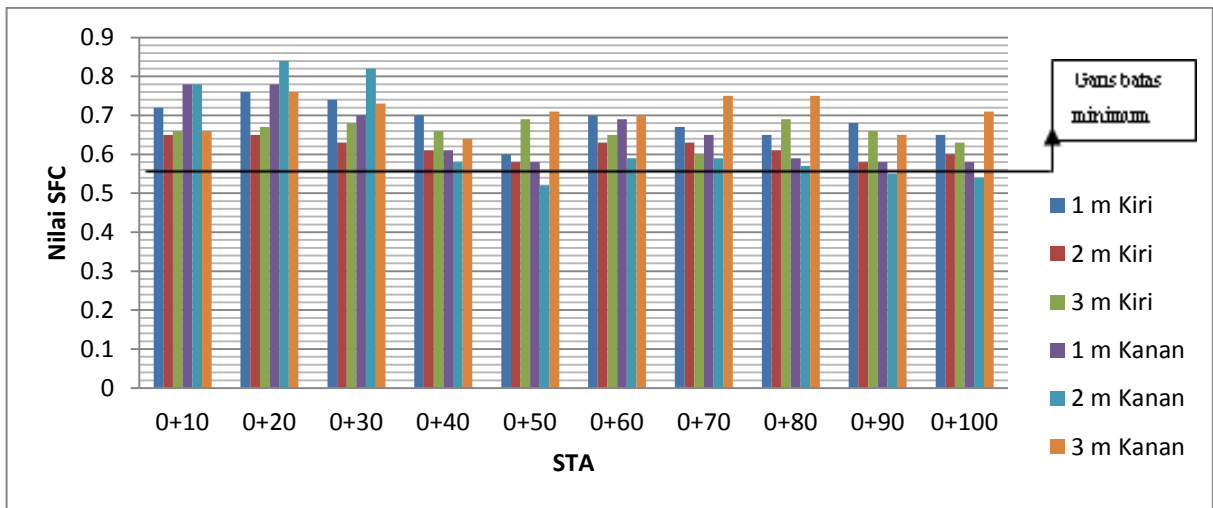
Berada 2 m kanan pada STA 0+40, STA 0+80, STA 0+100. Dengan demikian dapat dihitung persentase lokasi yang bermasalah adalah sebesar 5%.

Gambar 4 Grafik nilai SFC sebelum pembersihan *rubber deposit* pada STA 0+ jarak 10 – STA 0+100 Bandar Udara Supadio, Pontianak

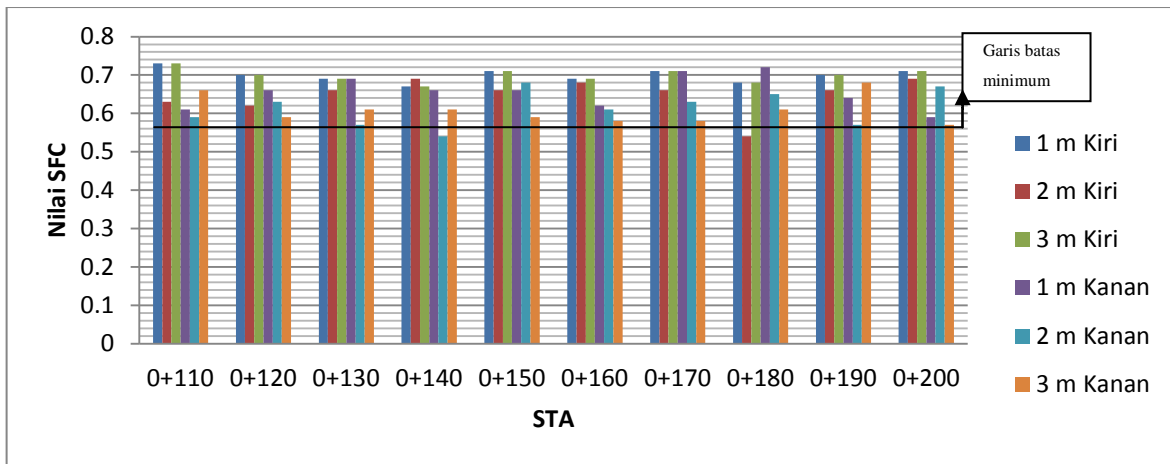
Berada 2 m kiri pada STA 0+180; 2 m kanan pada STA 0+140. Dengan demikian dapat dihitung persentase lokasi yang bermasalah adalah sebesar 3%.

Gambar 5 Grafik nilai SFC sebelum pembersihan *rubber deposit* pada STA 0+ 110 – STA 0+200 Bandar Udara Supadio, Pontianak

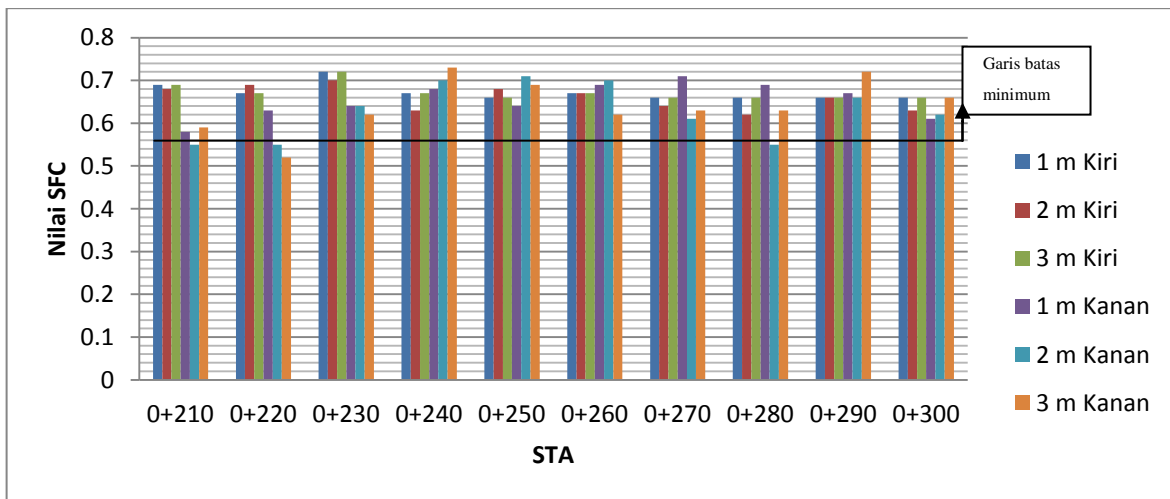
Berada 2 m kanan pada STA 0+210, STA 0+220, STA 0+280; 3 m kanan pada STA 0+220. Dengan demikian dapat dihitung persentase lokasi yang bermasalah adalah sebesar 7%.

Gambar 6 Grafik nilai SFC sebelum pembersihan *rubber deposit* pada STA 0+ 210 – STA 0+300 Bandar Udara Supadio, Pontianak
