ANALISA KEGAGALAN SINKRON PADA PARALEL DUA GENERATOR

Setia Gunawan¹⁾, Afrian Tri Hartanto²⁾

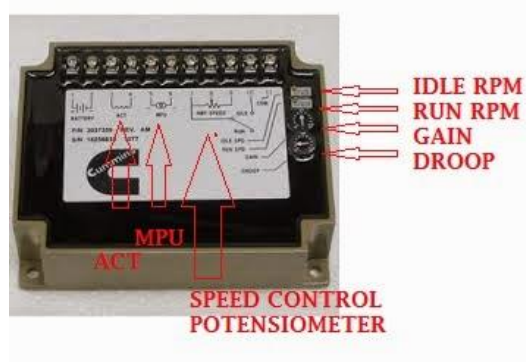
Gambar 1. Speed Governor

Pengecekan pada Speed Governor karena terjadinya RPM yang tidak stabil dan frekuensi yang rendah, dimana RPM yang stabil 1500 konstan tidak ada perubahan dan frekuensi 50 Hz. Penyebabnya membuat genset 1 tidak bisa sinkron dengan genset 2 Dan merusak relay pada genset 1. Setelah diketahui kerusakan pada Speed Governor, dilakukan proses penggantian pada speed governor genset 1. Dan setelah dilakukan penggantian masih terjadi gagal sinkron karena relay genset 1 masih terdapat masalah, namun RPM dan frekuensi sudah stabil.

1. Speed Governor karena tidak stabilnya RPM dan Frekuensi pada genset 1 ketika di sinkron dengan Genset 2. Dilakukan penggantian suku cadang untuk mendukung kerja genset.

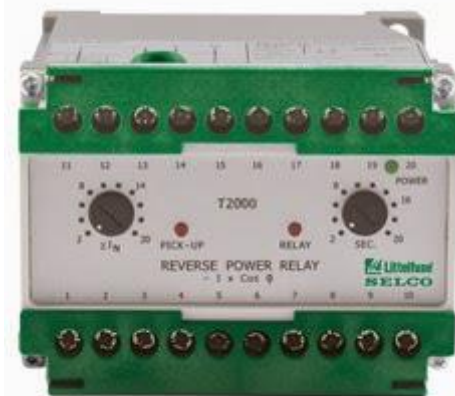
Gambar 2. Relay Proteksi

Setelah dilakukan penyetelan pada genset 1 dan genset 2 dengan dinyalakan secarabersamadengan hubung paralel terjadi reverse power proteksion dimodul

genset1, ketika sinkron dengan genset 2. Tetapi ketika sinkron tanpa genset 2 tidak terjadi reverse power proteksion. Reverse power relay merupakan proteksi sebuah generator yang terhubung dengan jaringan lain, atau terkonfigurasi secara paralel dengan generator lain. reverse power relay terjadi karena kehilangan torsi dari penggerak mula dan generator masih terhubung dengan paralel. Karena masih ada kecepatan sisa pada rotor generatornya, sedangkan disisi stator generator ada tegangan dari hubung paralel, sehingga tegangan di stator menginduksi ke lilitan rotor yang berputar. Penyebab terjadinya reverse power pada genset 1 ketika dihubung paralel ialah karena terjadi kerusakan pada relay genset 1 itu diketahui dari bekerjanya relay proteksi yang secara tiba – tiba memutuskan atau mematikan genset 1 ketika genset 1 sedang hidup dengan tegangan 400v dan tegangan turun menjadi 265 volt setelah itu genset mati. Kerusakan relay disebabkan karena adanya arus balik yang masuk kerelay yang menyebabkan kerusakan pada relay genset. Setelah diketahui penyebab kerusakan tidak sinkronnya genset 1 dan genset 2 ketika dihubung paralel segera dilakukan penggantian relay yang rusak pada genset 1. Setelah dilakukan penggantian relay pada genset 1, dilakukan juga pengecekan pada wiring kabel – kabel incoming genset 1 dan juga pada busbar penghantar tegangan yang dihasilkan genset.

Dilakukan uji coba genset 1 tanpa beban dan tanpa dihubung paralel dengan genset 2. hasil tegangan yang di dapat ketika genset hidup normal 401 volt. dan mati pun sesuai dengan waktu yang telah di atur pada panel kendali genset. Selanjutnya genset 1 di uji coba kembali dengan di hubung paralel dengan genset 2. Genset di hidupkan secara bersamaan dengan kendali panel genset. Kedua genset hidup secara bersamaan dan reverse power tidak terjadi pada uji coba ini. Dan untuk memastikan kembali agar genset benar – benar normal dilakukan pengetesan sekali lagi atau uji coba 3. Disini genset 1 tidak bisa start atau hidup karena dispaly pada genset 1 menunjukkan tegangan pada baterai hanya 23 volt. di uji coba kedua baterai pada genset 1 menunjukkan 26 volt. Hasil pengetesan dan hasil logsheet harian genset sebelum dan sesudah perbaikan terlampir.

2. Relay Genset 1 yang bermasalah karena tidak stabilnya RPM pada genset 1 yang menimbulkan kerusakan pada relay. Diketahui karena sistem proteksi relay yang bekerja yang menimbulkan Reverses power atau arus balik pada genset. ini yang menimbulkan genset 1 mati tiba – tiba. Solusinya di lakukan penggantian relay pada genset 1 setelah dilakukan proses penggantian pada governor.

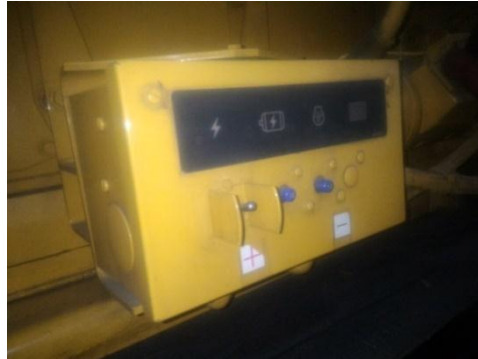
Gambar 4.3 Auto Baterai Charger

Setelah diketahui tegangan pada baterai 23 volt dilakukan pengecekan pada air aki pada baterai. Tetapi air aki pada baterai genset 1 high atau penuh. Penyebabnya jelas bukan pada air aki baterai genset. dan dilakukan pengecekan kembali pada bagian auto baterai charger genset 1. Karena pada saat dilakukan pengetesan pada uji coba ke 2 tegangan awal 26 volt setelah genset hidup 23 volt. seharusnya ketika genset hidup

tegangan pada baterai genset bertambah karena sudah ada sistem auto charger baterai. Penyebab kerusakan pada auto charger baterai genset terjadi karena ada kerusakan pada bagian fuse atau sikring pada komponen auto charger baterai.

3. Auto battery charger pada genset 1 yang sudah tidak bekerja secara maksimal dikarenakan sudah tidak bisa mensuplai daya untuk batterai. Penyebabnya adalah kerusakan pada fuse karena adanya arus balik yang masuk ke auto charger baterai.
