MENGATASI OVERLOAD PADA TRANSFORMATOR GARDU DISTRIBUSI DENGAN METODE UPATING

Kondisi Transformator Distribusi Di PT. PLN (Persero) ULP Tanjung Karang

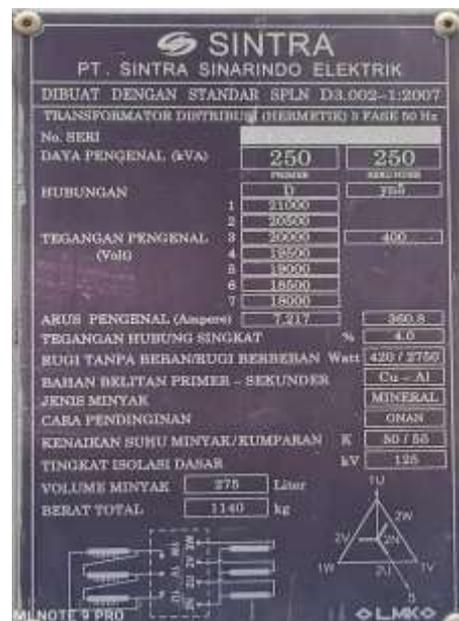
Gambar. Nameplate Transformator 250 kVA No.Seri 15037075

Berikut merupakan *name plate* Transformator sesudah dilakukannya uprating transformator dengan kapasitas 250 kVA.

Tabel.III.8. Klasifikasi Transformator KRGK 0136 Sesudah Uprating Transformator No. Seri 15037075

No	Name Plate KRGK 0136 Sesudah Uprating Transformator	
1	No. Seri	15037075
2	Merk	SINTRA
3	Tahun Pembuatan	2007
4	Frekuensi	50 Hz
5	Daya	250 kVA
6	Tegangan Primer	20.000 V

7	Tegangan Sekunder	400/231 V
8	Arus Primer	5,77 A
9	Arus Sekunder	288,68 A
10	Berat Total	1140 kg
11	Impedansi	4.13 %
12	Pendingin	ONAN
13	Vektor Grup	Dyn5
14	Phasa	3 Phasa
15	Standar	D3.002-1:2007
16	Temperatur Oil	50/55
