PENERAPAN KONSEP WALKABILITY JALUR PEJALAN KAKI DI AREA KAMPUS POLITEKNIK NEGERI LAMPUNG

Abstrak

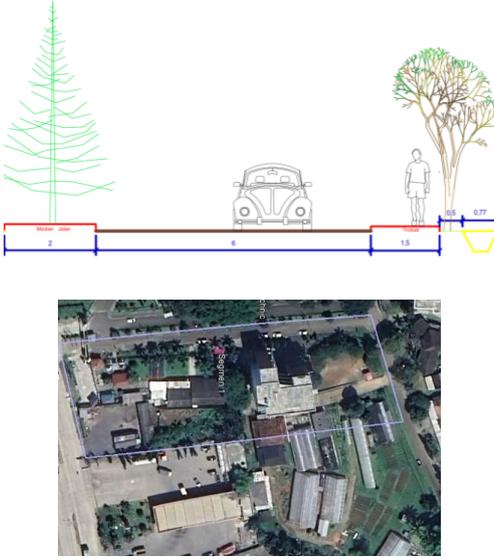
<p>Potensi:</p> <ul style="list-style-type: none"> - Terdapat jalur khusus pejalan kaki dari luar area kampus ke gerbang utama - Terletak di pinggir jalan bypass - Tersedia ATM dan Kantin - Jalur pejalan kaki memiliki fasilitas kursi dan tempat sampah terbagi 3. <p>Kendala:</p> <ul style="list-style-type: none"> - Terdapat beberapa kerusakan di jalur pejalan kaki - Tidak tersedia zebracross - Jalur pejalan kaki terputus - Penataan tempat sampah di beberapa titik menghalangi jalan. - Terdapat kemungkinan konflik antara kendaraan dan pejalan kaki.

1. Menyediakan trotoar dengan lebar minimum 2,5 meter yang kontinu di seluruh segmen utama.
2. Menambahkan zebra cross, guiding block, dan ramp difabel pada titik-titik strategis.
3. Meningkatkan pencahayaan jalan dan rambu keselamatan untuk keamanan pada malam hari.
4. Menyediakan fasilitas pendukung seperti bangku, peneduh, dan tempat sampah di jalur yang ramai.

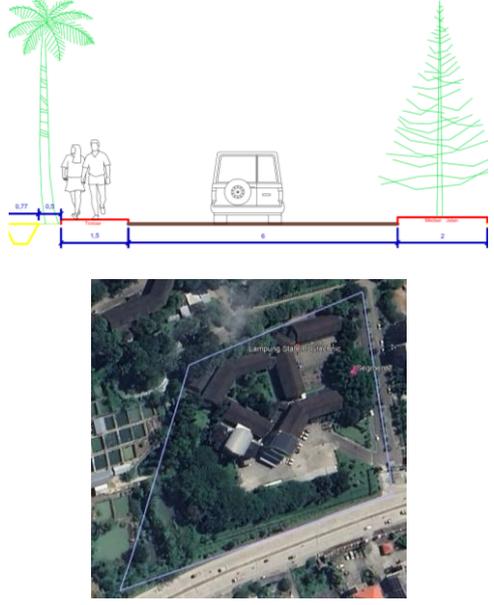
<p>Potensi :</p> <ul style="list-style-type: none"> - Terdapat jalur khusus pejalan kaki dari luar area kampus ke gerbang utama. - Terdapat koridor ke arah gedung pembelajaran - Terdapat pelindung antar gedung - Terletak di pinggir jalan bypass - Penghijauan tertata rapi - Jalur pejalan kaki memiliki fasilitas kursi dan tempat sampah terbagi 3. <p>Kendala:</p> <ul style="list-style-type: none"> - Terdapat beberapa kerusakan di jalur pejalan kaki - Tidak tersedia zebracross - Jalur pejalan kaki terputus - Terdapat kemungkinan konflik antara kendaraan dan pejalan kaki.

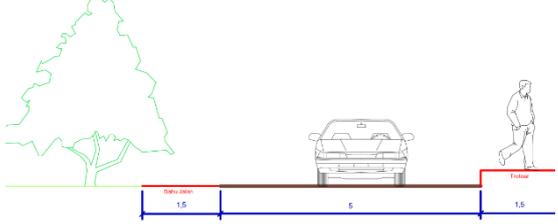
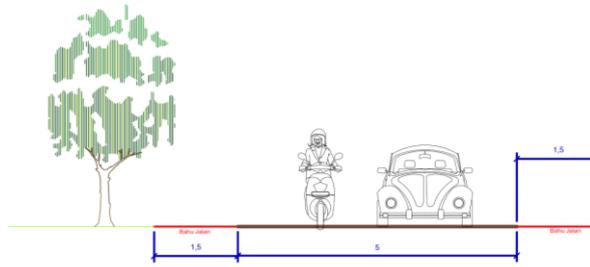
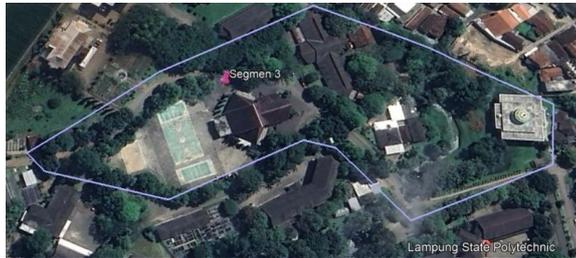
<p>Potensi:</p> <ul style="list-style-type: none"> - Banyak area pemberhentian seperti kantin, masjid, wifi corner, lapangan dan area berkumpul mahasiswa - Merupakan jalan yang banyak dilalui oleh mahasiswa dan dosen. - Terdapat gedung serbaguna - Terletak di area pembelajaran - Banyak penghijauan

Kendala:

- Mayoritas belum memiliki jalur khusus pejalan kaki
- Terdapat kemungkinan terjadinya konflik antara pengendara dan pejalan kaki
- Tidak ramah akses untuk pejalan kaki
- Terdapat beberapa kerusakan pada jalan aspal yang menyebabkan pengendara khususnya motor mengambil arah bahu jalan.

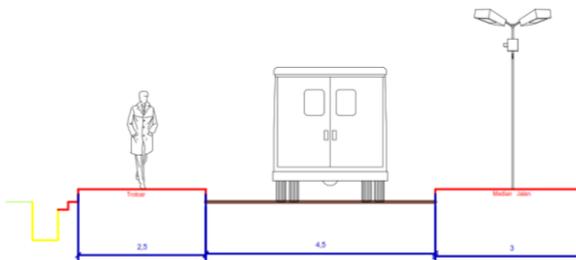
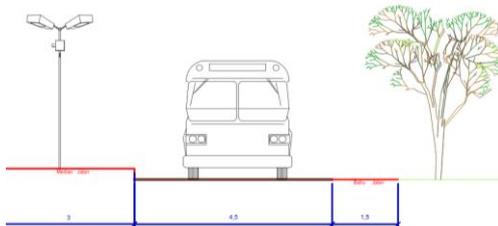
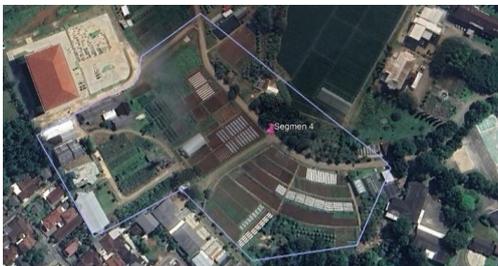
Potensi :

- Jalur pejalan kaki yang relatif mulus dan lebar.
- Banyak penghijauan
- Memiliki pemandangan perkebunan

Kendala:

- Jalur pejalan kaki terputus pada akses-akses ke gedung seperti seed farm dan gedung perkuliahan bersama
- Tidak ada pelindung sinar matahari
- Tidak tersedia zebra cross
- Belum ada penerangan pada malam hari
