# ANALISIS SFC PADA BANDAR UDARA SUPADIO PONTIANAK

**Roselina Rahmawati**

## ABSTRAK

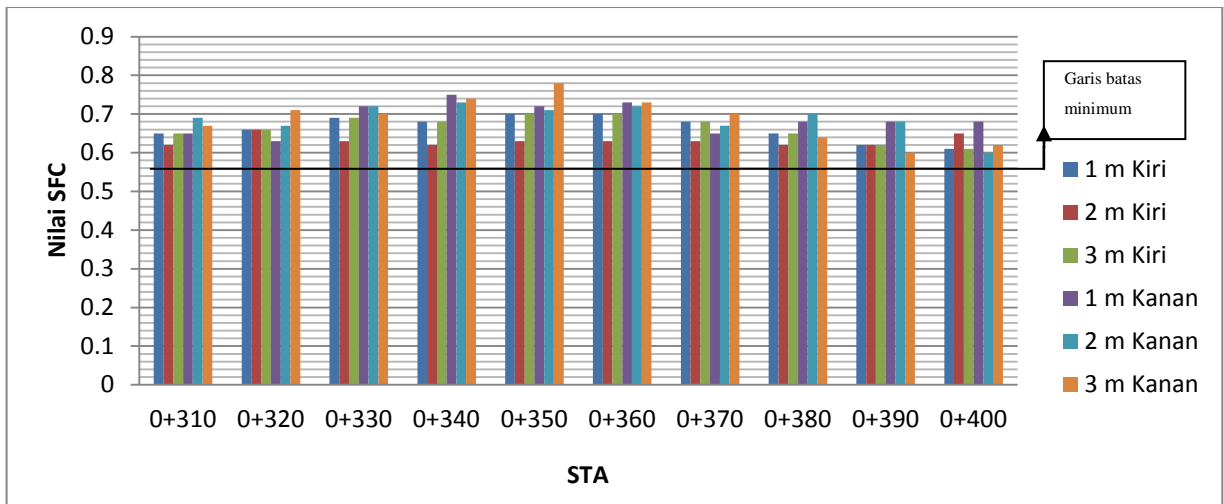
Gambar 7 Grafik nilai SFC sebelum pembersihan *rubber deposit* pada STA 0+ 310 – STA 0+400 Bandar Udara Supadio, Pontianak
